**PROGRAM PRAC KONSERWATORSKICH ELEMENTÓW
RUCHOMYCH OLTARZA GŁÓWNEGO PW. UKRZYŻOWANIA,
OLTARZA BOCZNEGO PW. PRZEMIENIENIA PAŃSKIEGO I
OLTARZA BOCZNEGO MATKI BOSKIEJ NIEPOKALANIE
POCZĘTEJ Z KOŚCIOŁA PARAFIALNEGO
W NOWOSIÓLKACH**

Autor programu prac :

mgr Danuta Majewska – konserwator dzieł sztuki

Lubaczów 2023

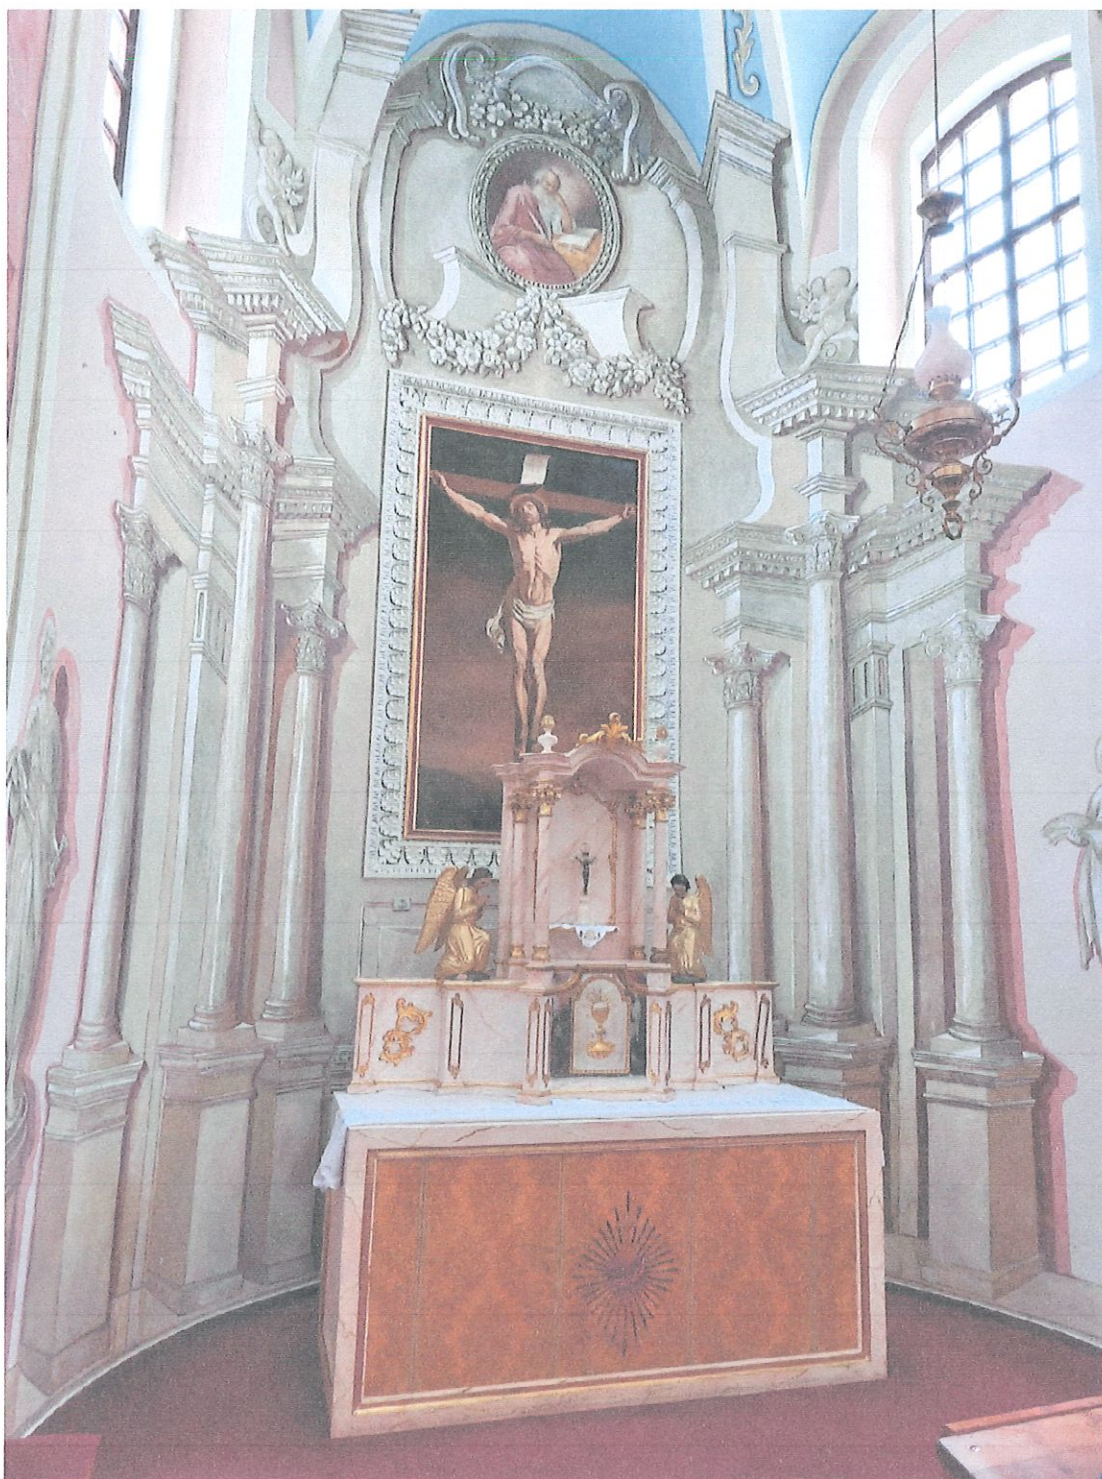
**Oltarz główny , drewno polichromowane, zlocenia, 2 poł. XVIII w., kościół parafialny
pw. Przemienienia Pańskiego w Nowosiółkach, stan przed konserwacją . Fot. 2023.**

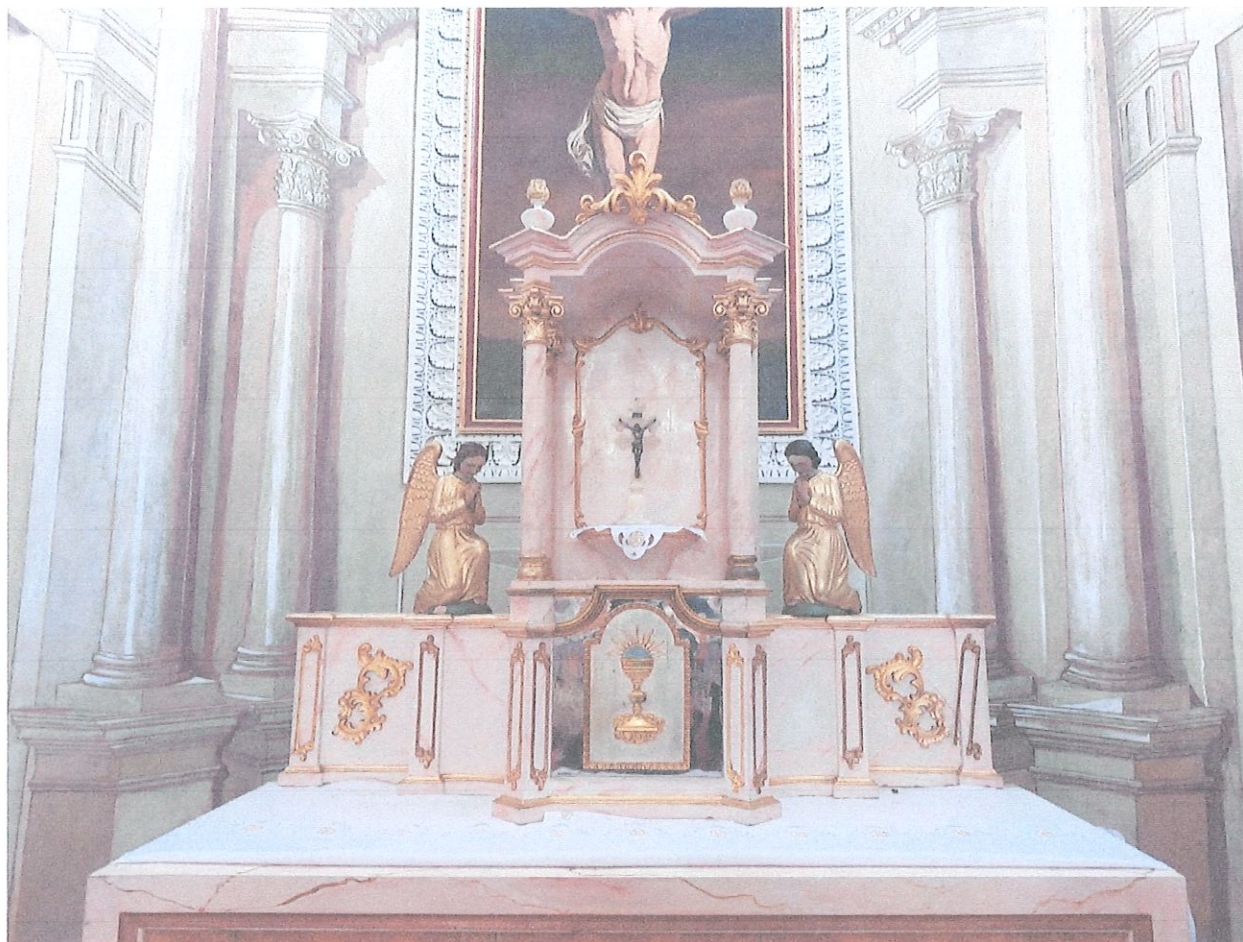
**Ołtarz główny , drewno polichromowane, złocenia, 2 poł. XVIII w., kościół parafialny
pw. Przemienienia Pańskiego w Nowosiólkach, stan przed konserwacją . Fot. 2023.**

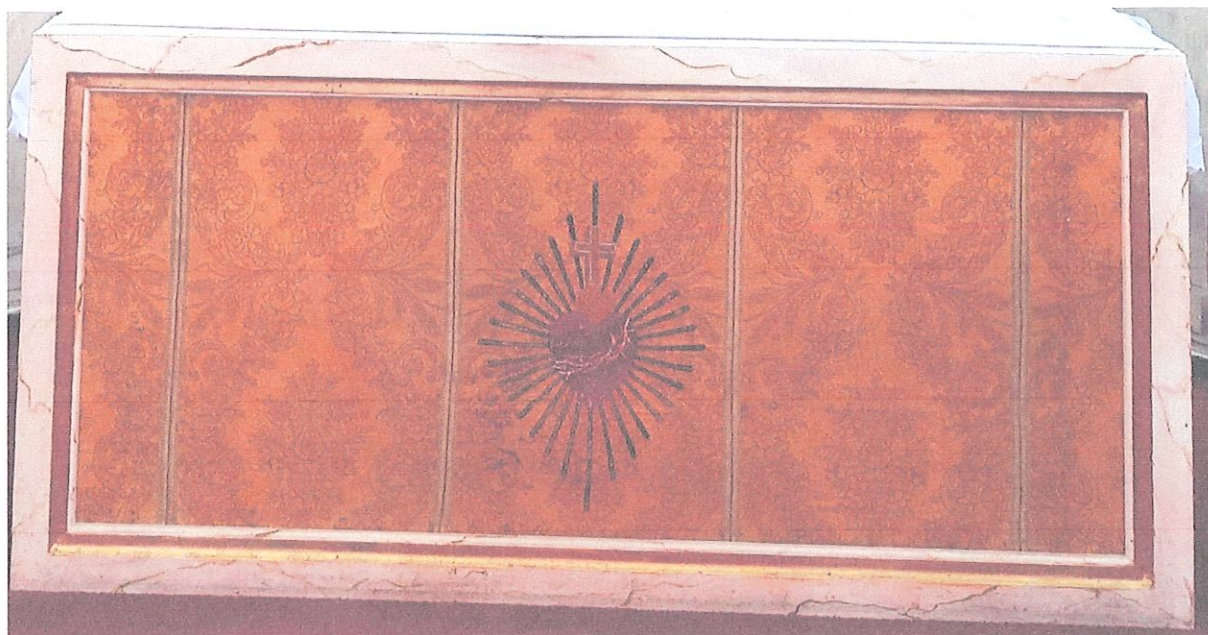
**Ołtarz główny , drewno polichromowane, złocenia, 2 poł. XVIII w., kościół parafialny
pw. Przemienienia Pańskiego w Nowosiólkach, stan przed konserwacją . Fot. 2023.**

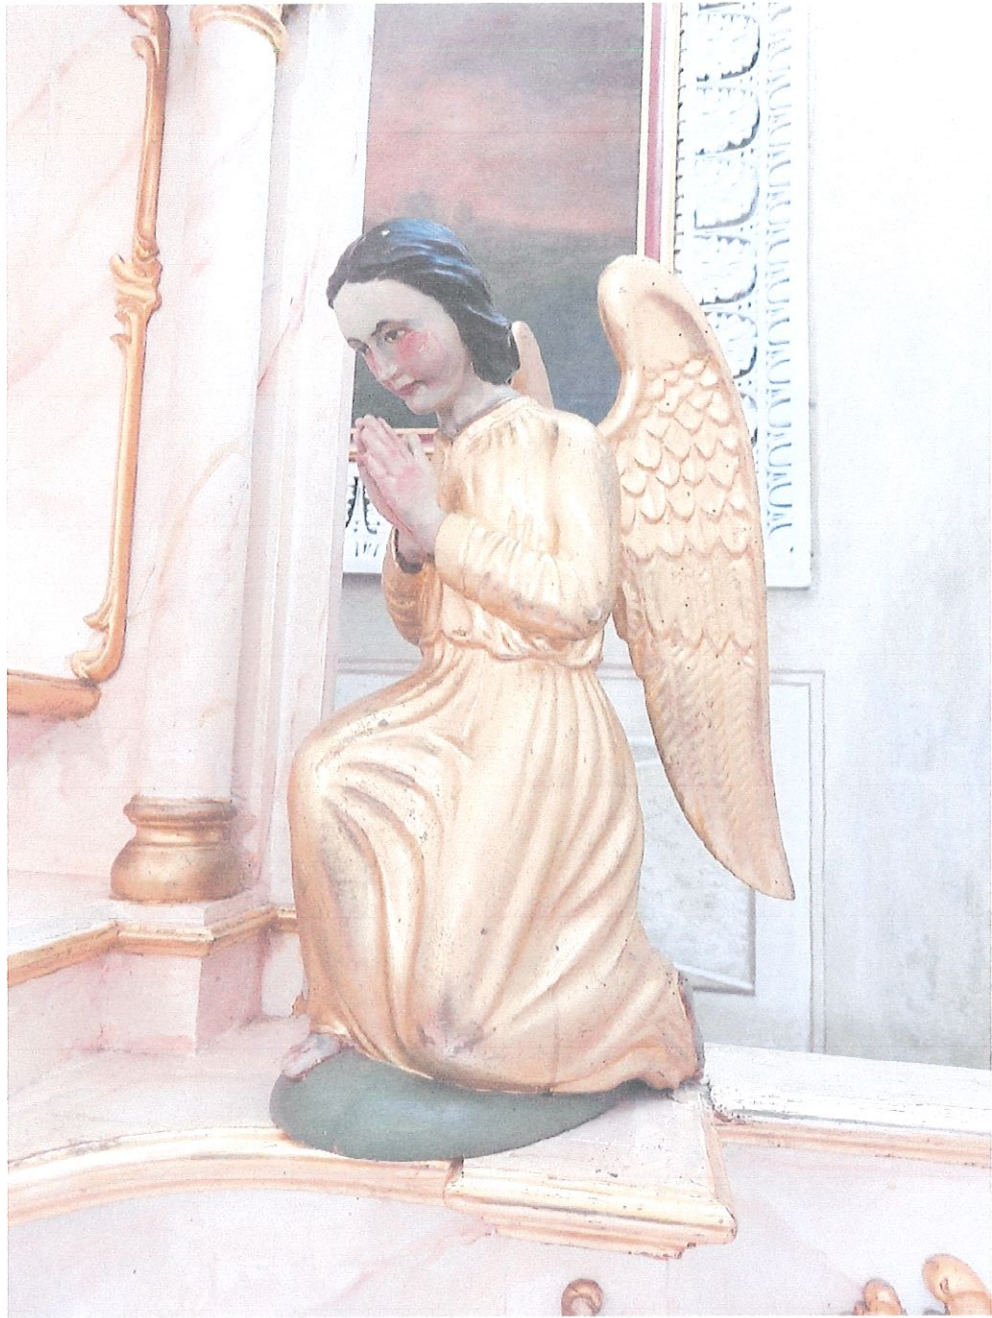
**Ołtarz główny , drewno polichromowane, złocenia, 2 poł. XVIII w., kościół parafialny
pw. Przemienienia Pańskiego w Nowosiólkach, stan przed konserwacją . Fot. 2023.**

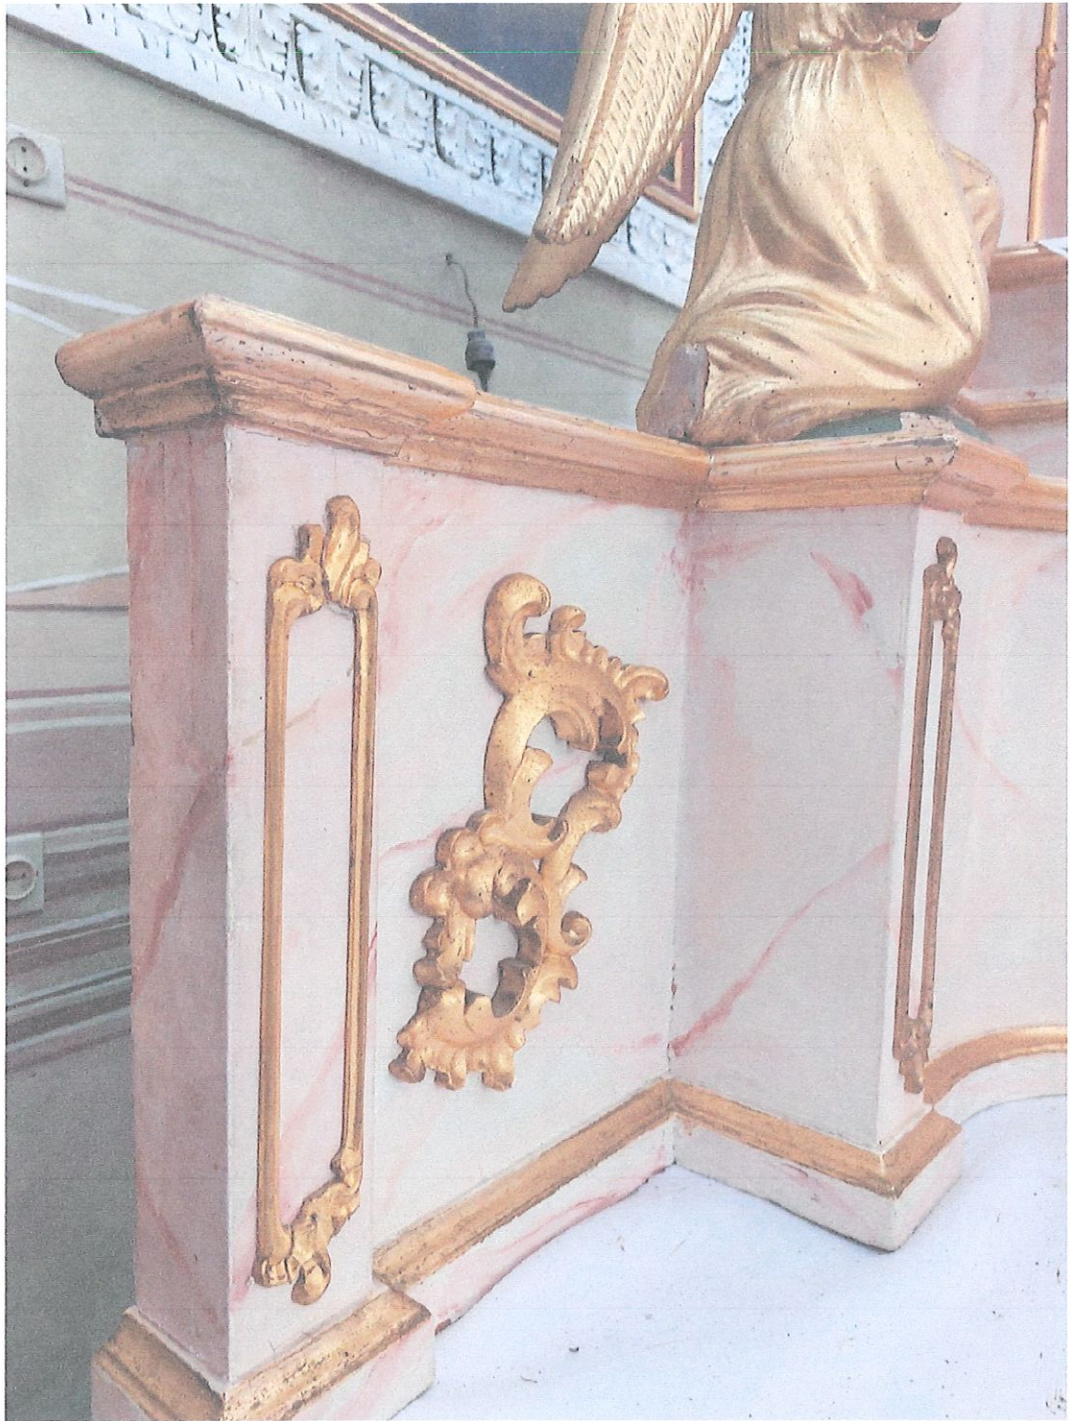
**Ołtarz główny , drewno polichromowane, złocenia, 2 poł. XVIII w., kościół parafialny
pw. Przemienienia Pańskiego w Nowosiólkach, stan przed konserwacją . Fot. 2023.**

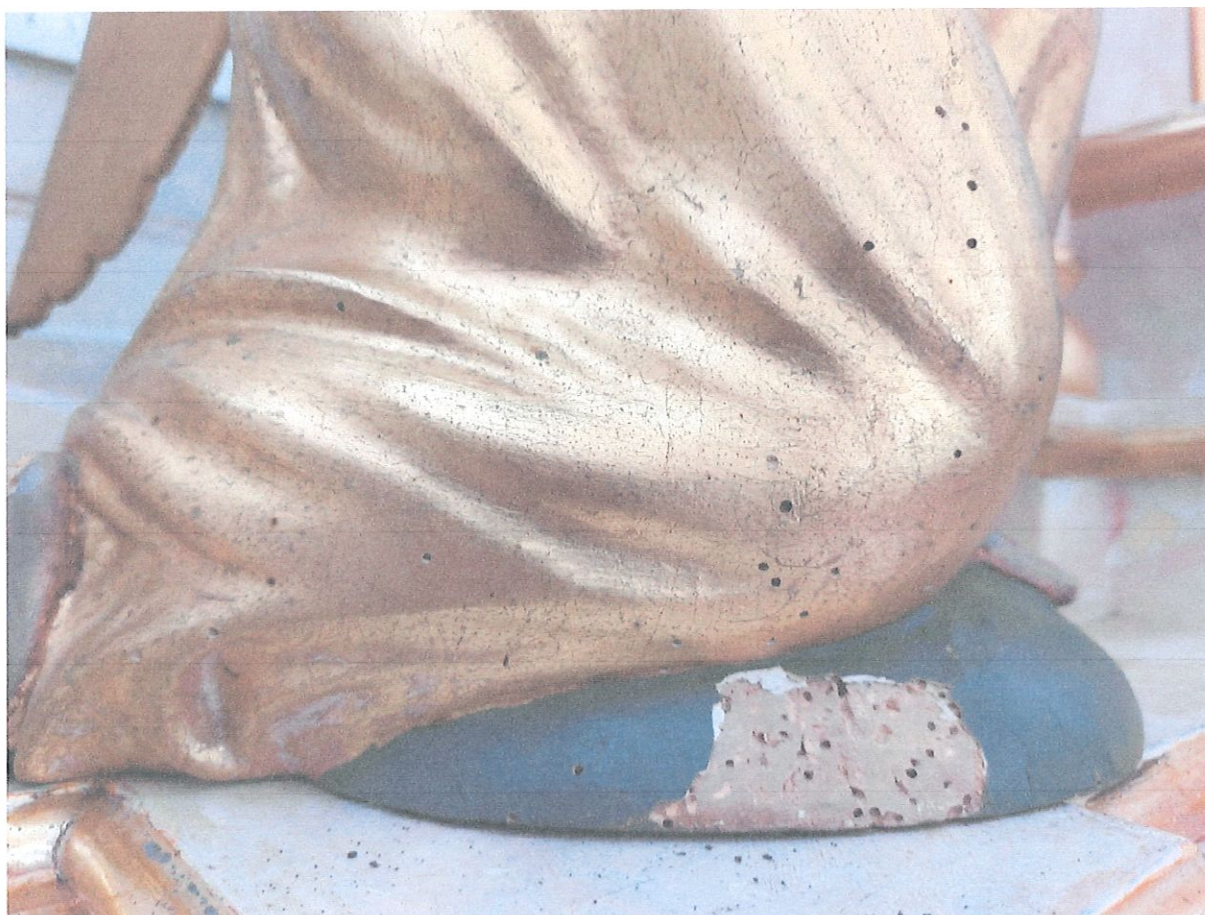
**Ołtarz główny , drewno polichromowane, złocenia, 2 poł. XVIII w., kościół parafialny
pw. Przemienienia Pańskiego w Nowosiólkach, stan przed konserwacją . Fot. 2023.**

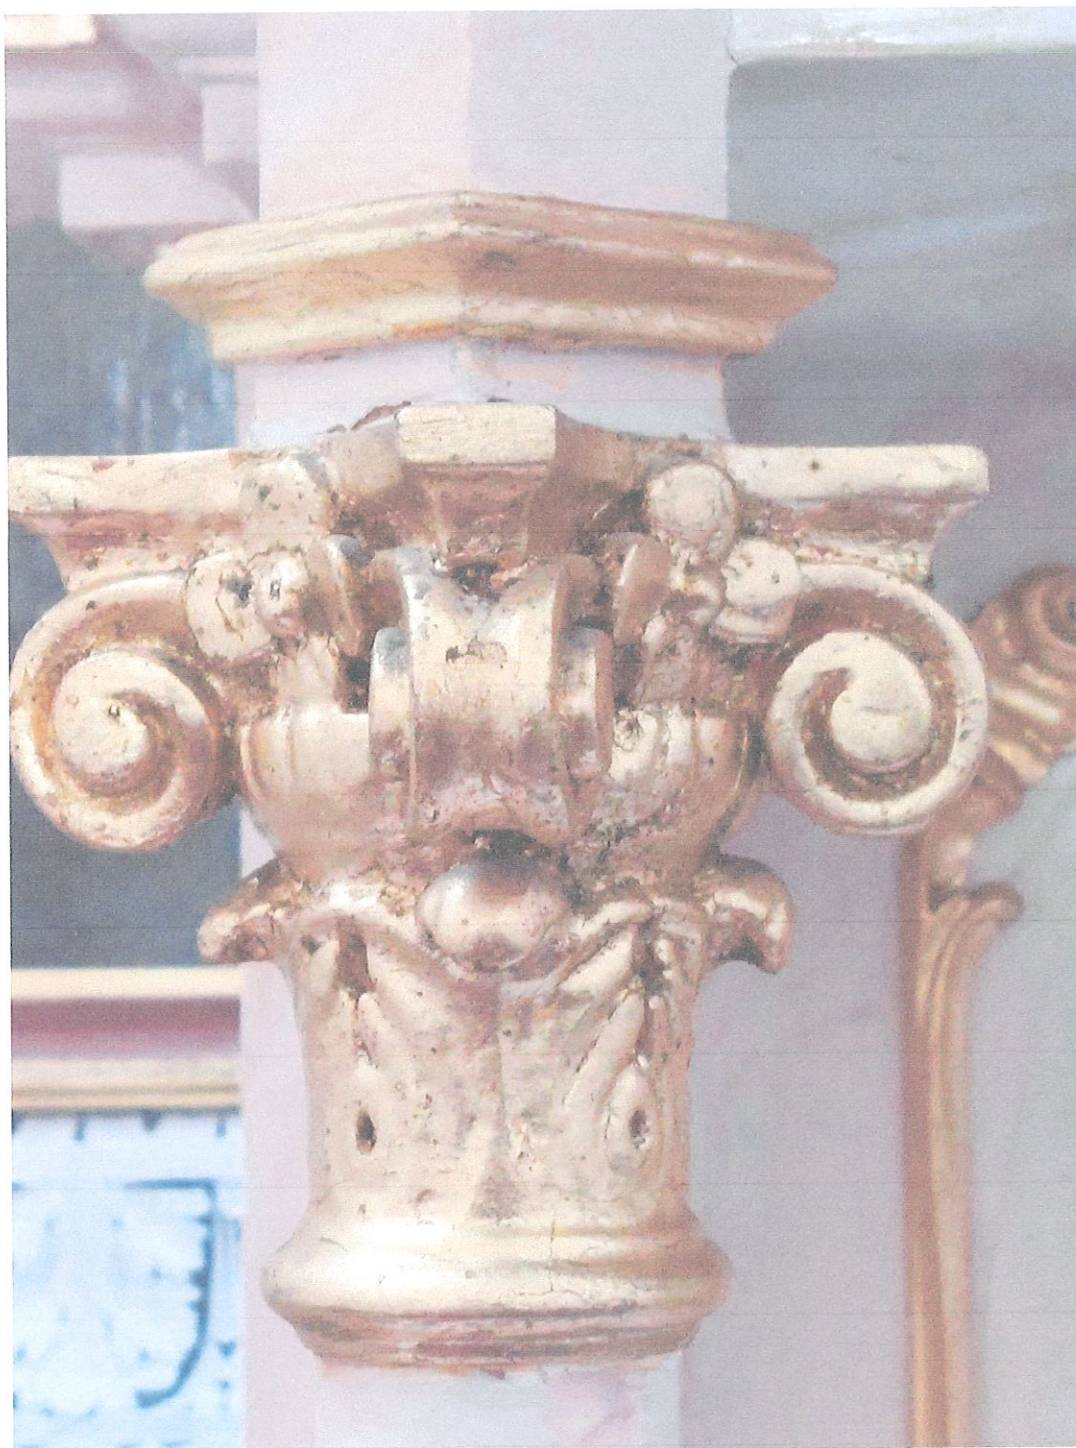
**Ołtarz główny , drewno polichromowane, złocenia, 2 poł. XVIII w., kościół parafialny
pw. Przemienienia Pańskiego w Nowosiólkach, stan przed konserwacją . Fot. 2023.**

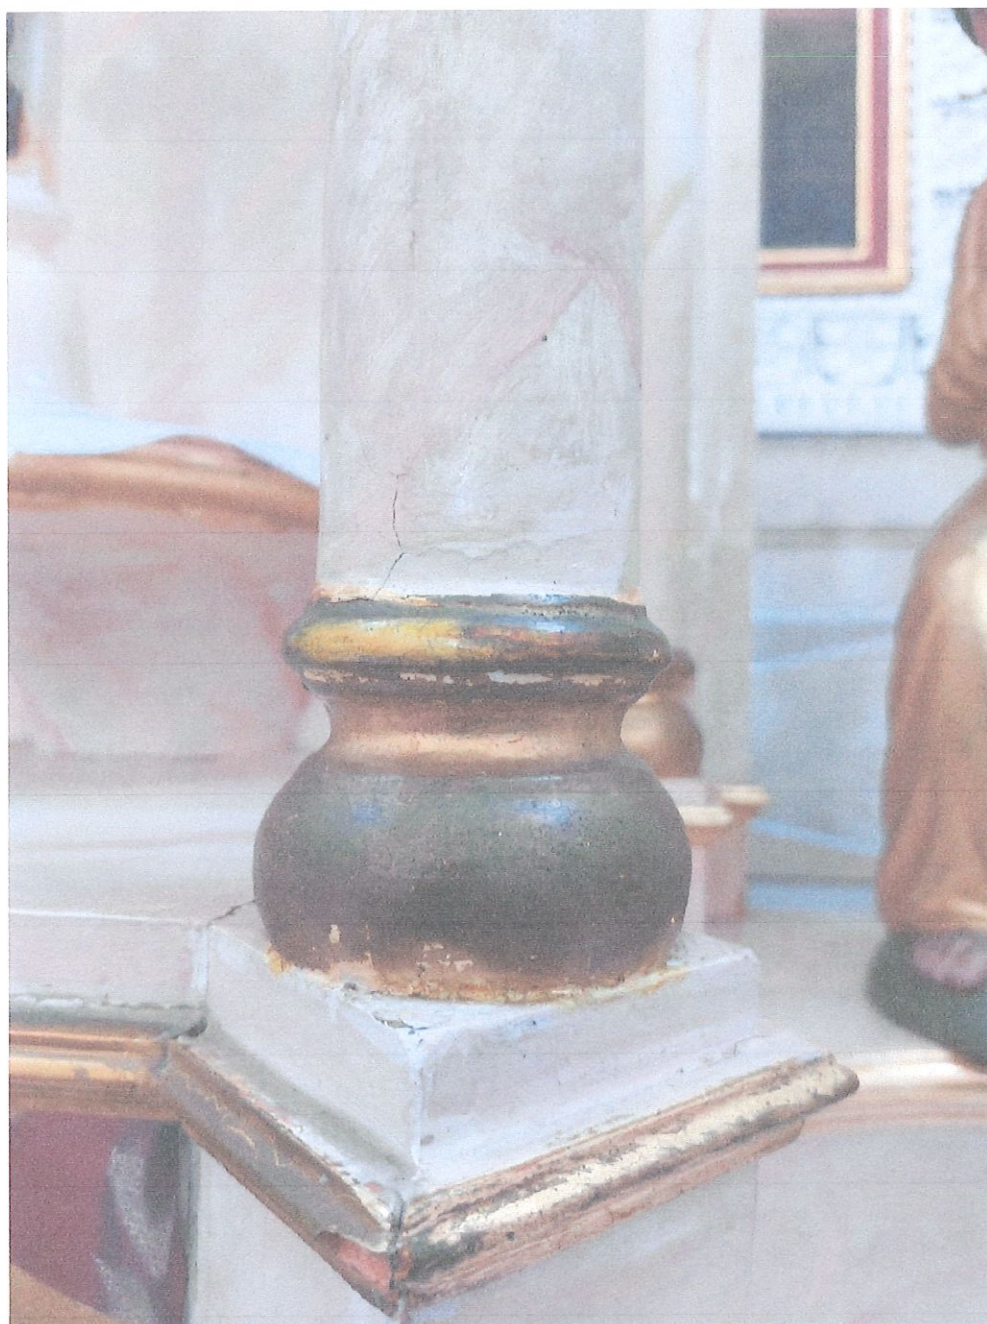
**Ołtarz główny , drewno polichromowane, złocenia, 2 poł. XVIII w., kościół parafialny
pw. Przemienienia Pańskiego w Nowosiólkach, stan przed konserwacją . Fot. 2023.**

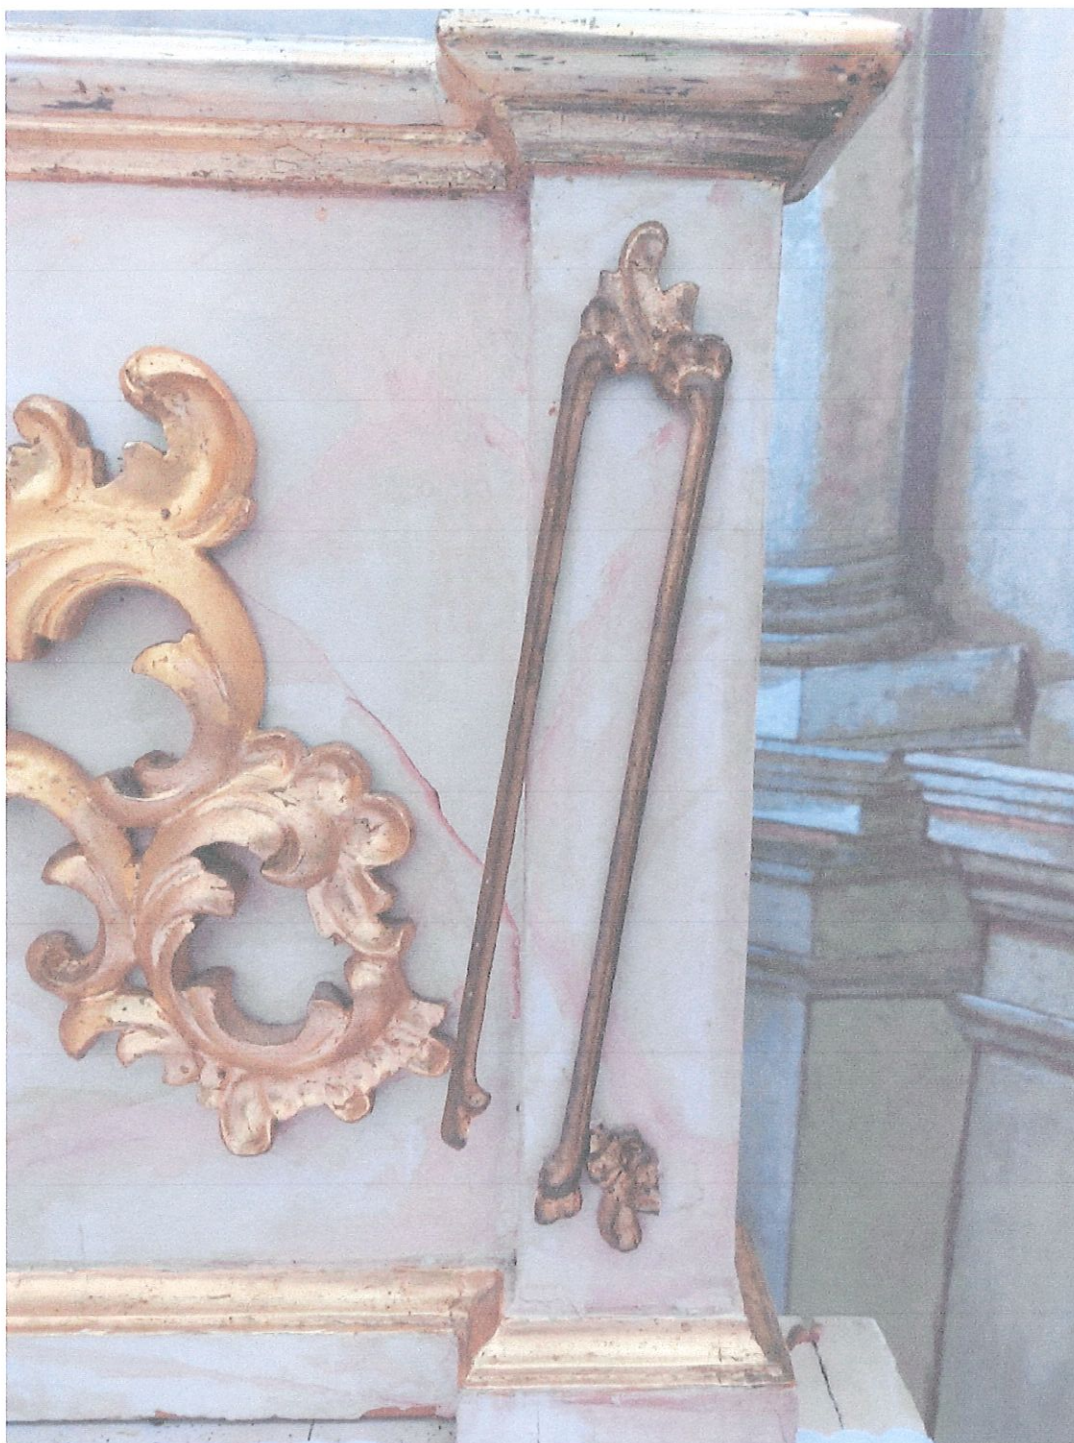
**Ołtarz główny , drewno polichromowane, złocenia, 2 poł. XVIII w., kościół parafialny
pw. Przemienienia Pańskiego w Nowosiólkach, stan przed konserwacją . Fot. 2023.**

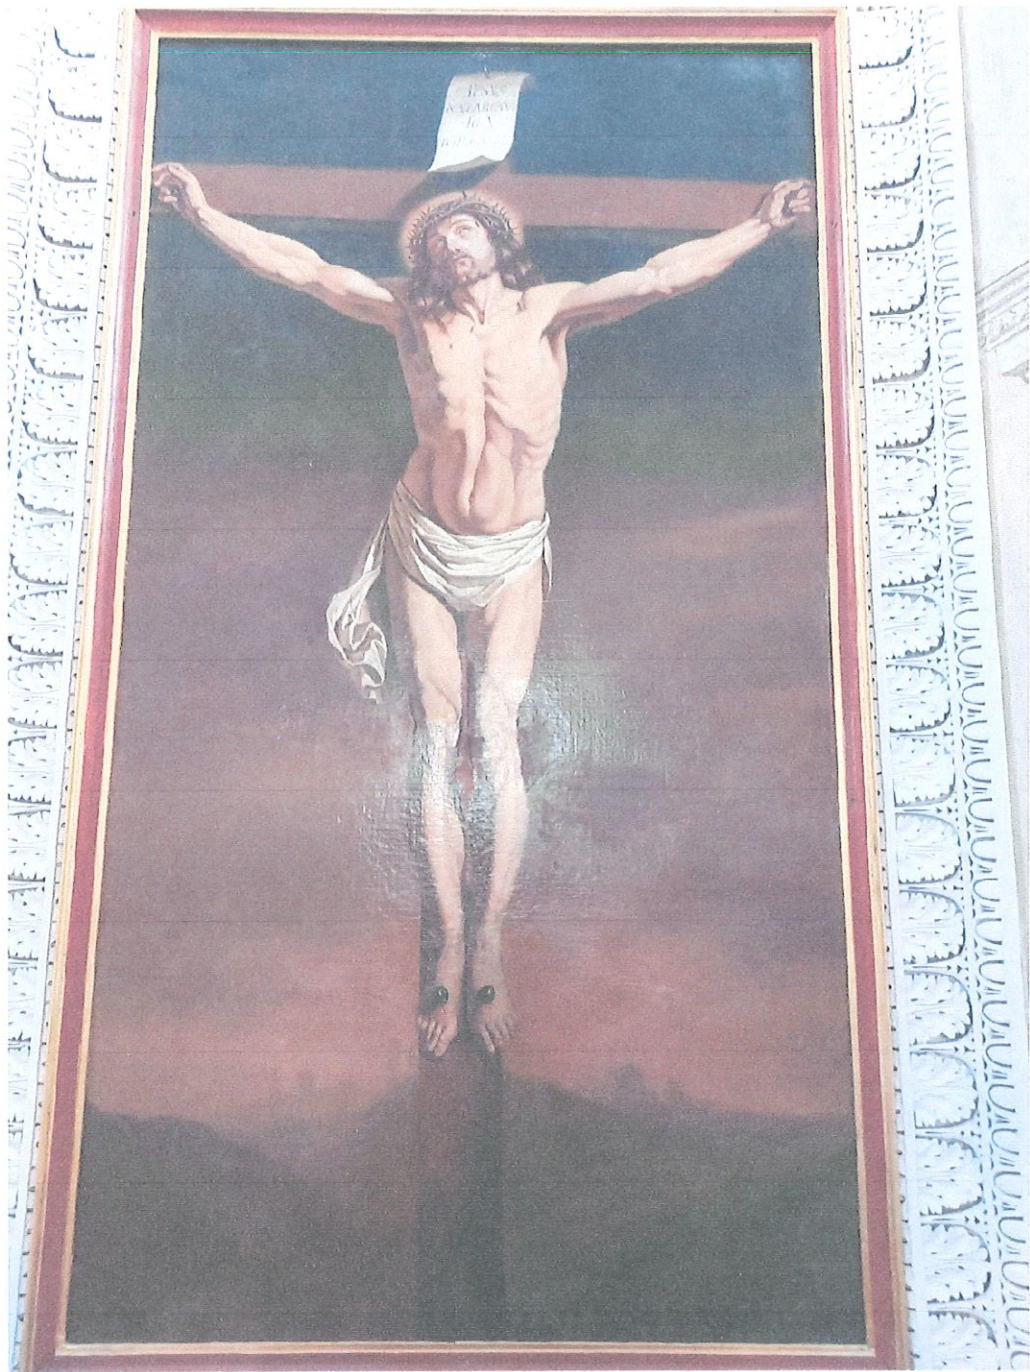
**Ołtarz główny , drewno polichromowane, złoceń, 2 poł. XVIII w., kościół parafialny
pw. Przemienienia Pańskiego w Nowosiólkach, stan przed konserwacją . Fot. 2023.**

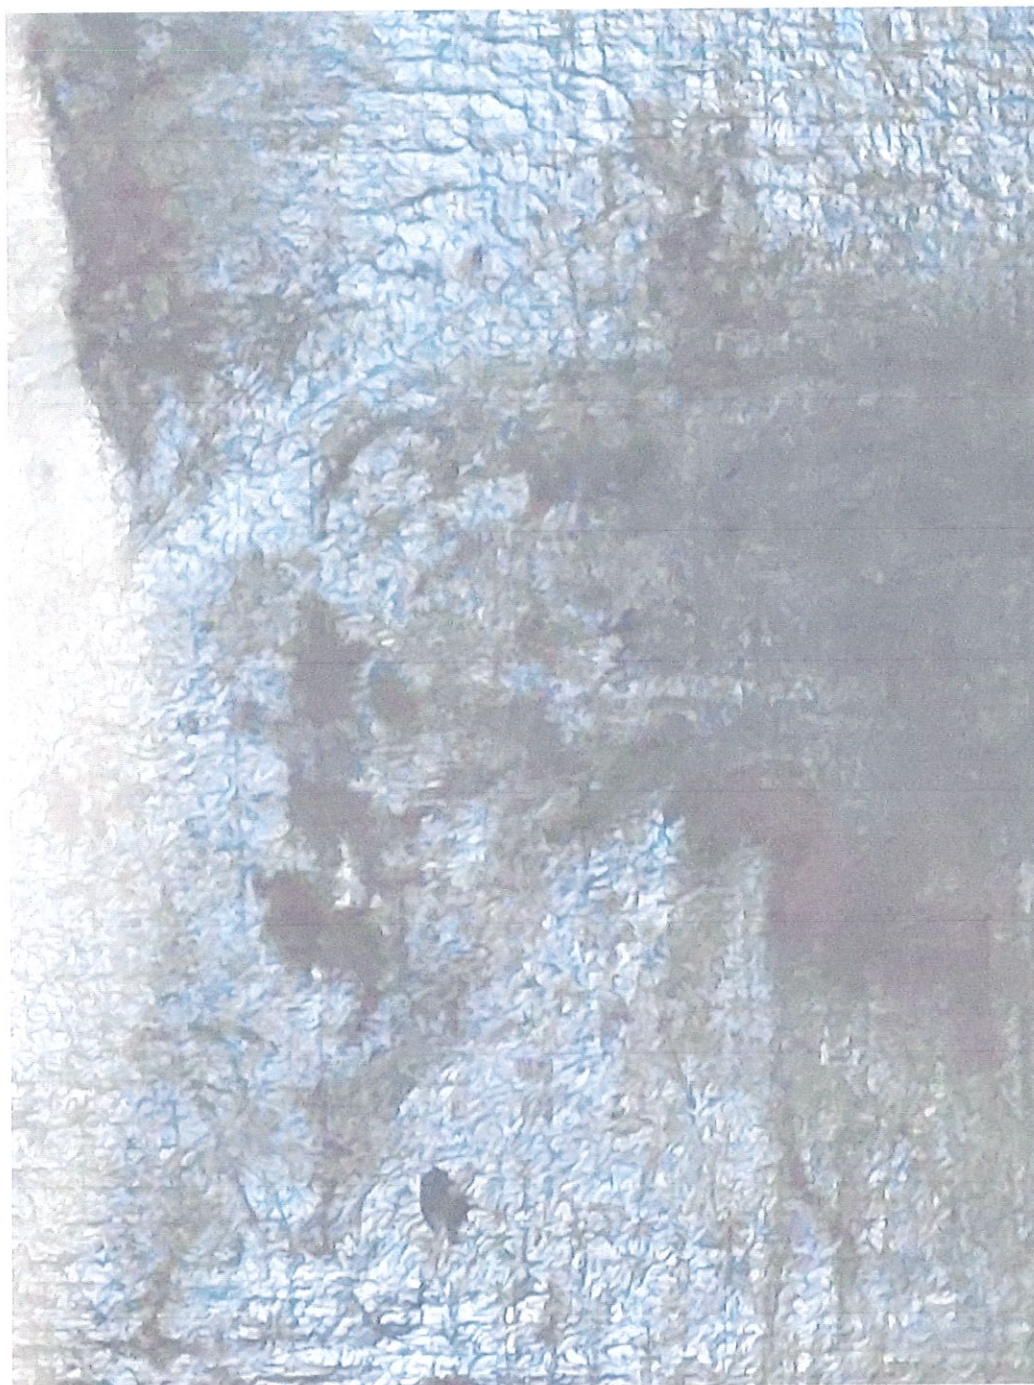
**Oltarz główny , drewno polichromowane, złocenia, 2 poł. XVIII w., kościół parafialny
pw. Przemienienia Pańskiego w Nowosiólkach, stan przed konserwacją . Fot. 2023.**

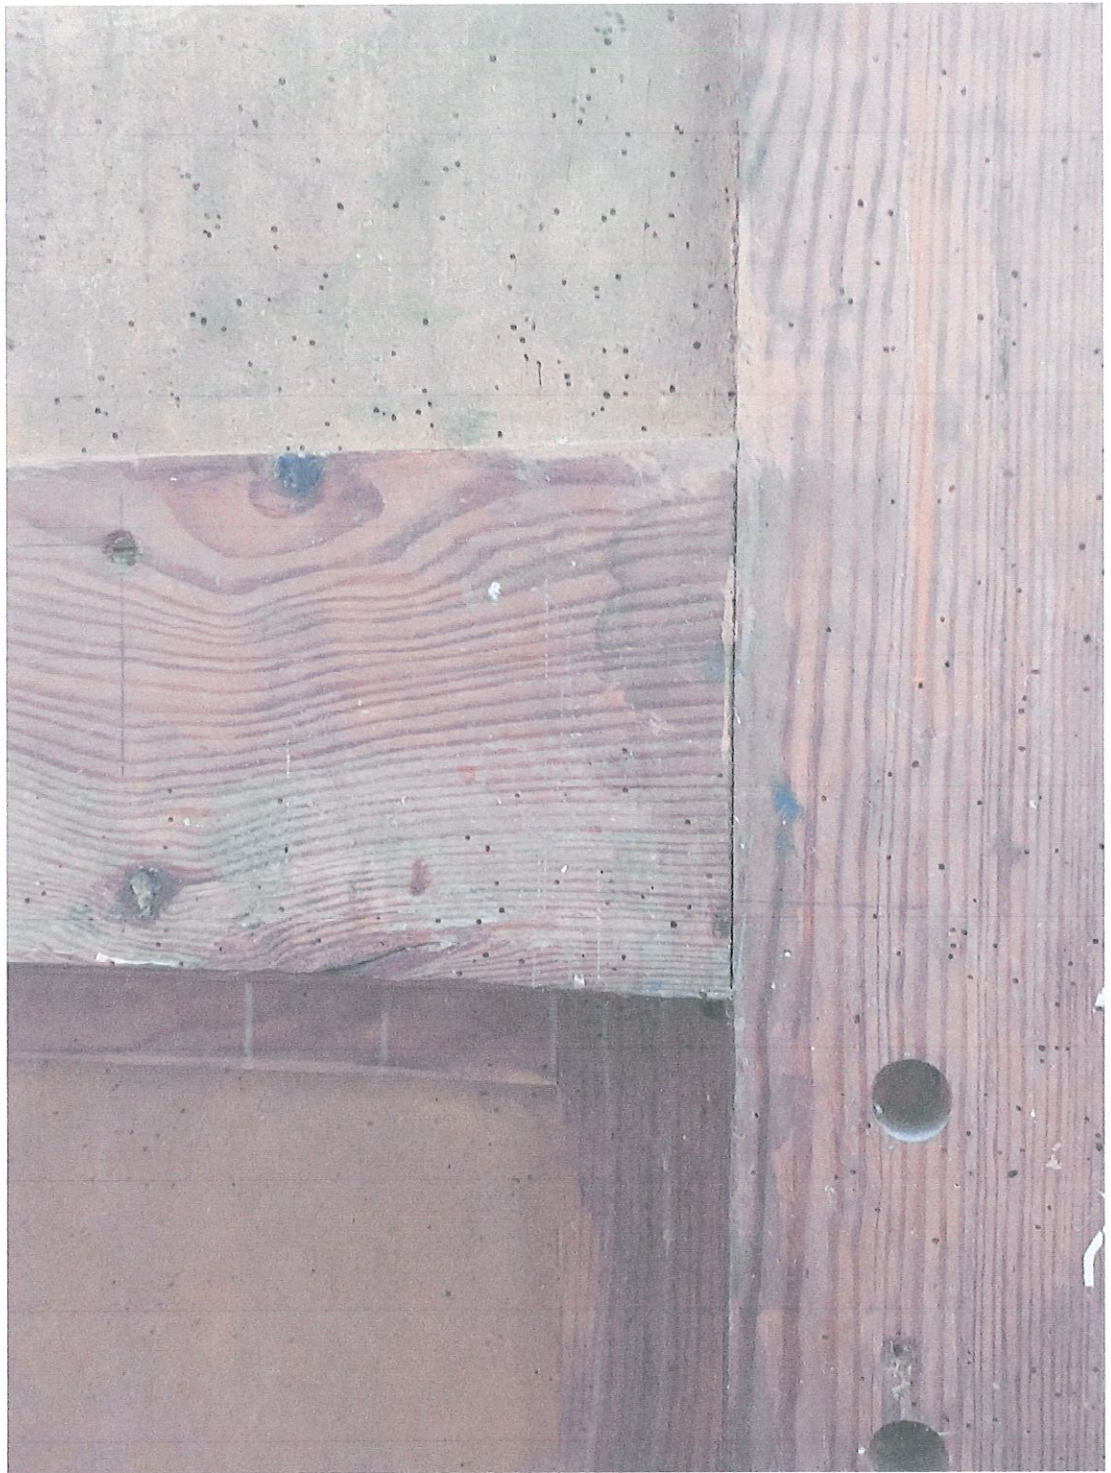
**Ołtarz główny , drewno polichromowane, złączenia, 2 poł. XVIII w., kościół parafialny
pw. Przemienienia Pańskiego w Nowosiólkach, stan przed konserwacją . Fot. 2023.**

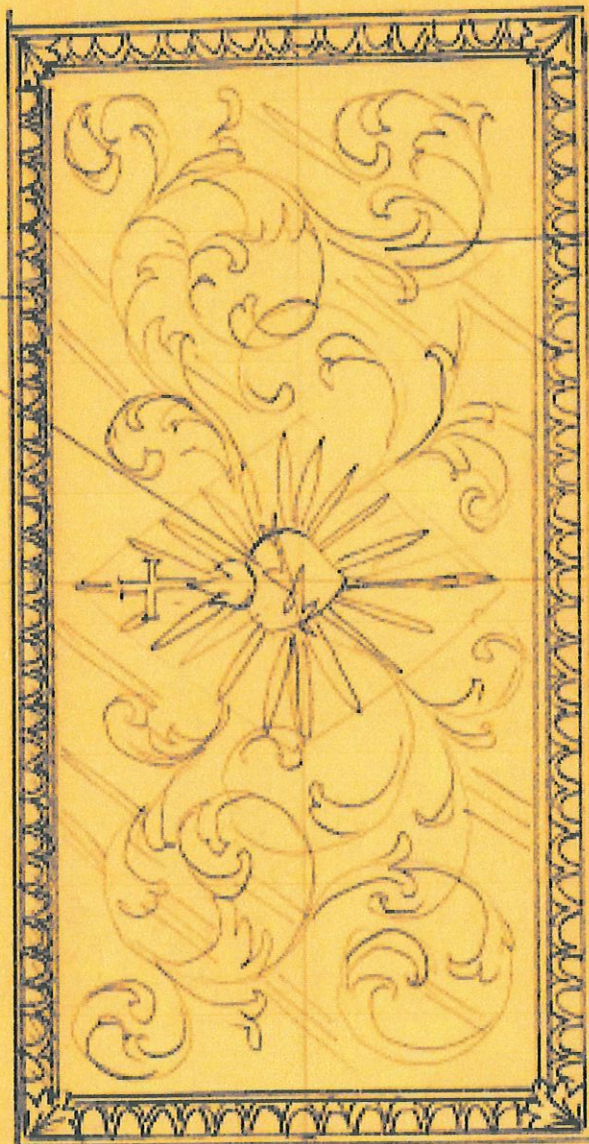
Projekt antepedium do ołtarza głównego w kościele parafialnym pw. Przemienienia Pańskiego w Nowosiólkach

TEMA RZĘBA
ZŁOCONA NA POLER

PRASZCZYNA GRAWEROWANA
ZŁOCONA NA POLER I MAT

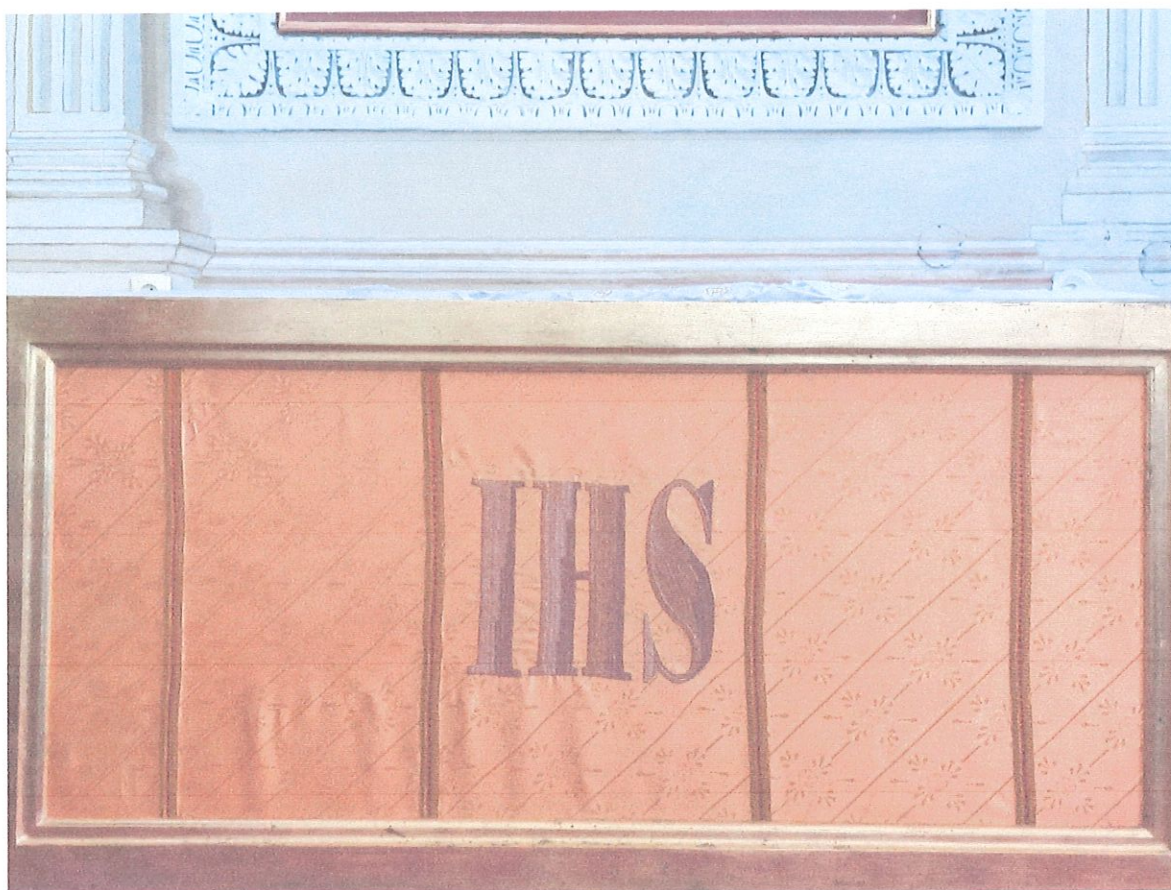
Oltarz boczny pw. Przemienienia Pańskiego , drewno polichromowane, złocenia, 2 poł. XX w., kościół parafialny pw. Przemienienia Pańskiego w Nowosiólkach, stan przed konserwacją . Fot. 2023.

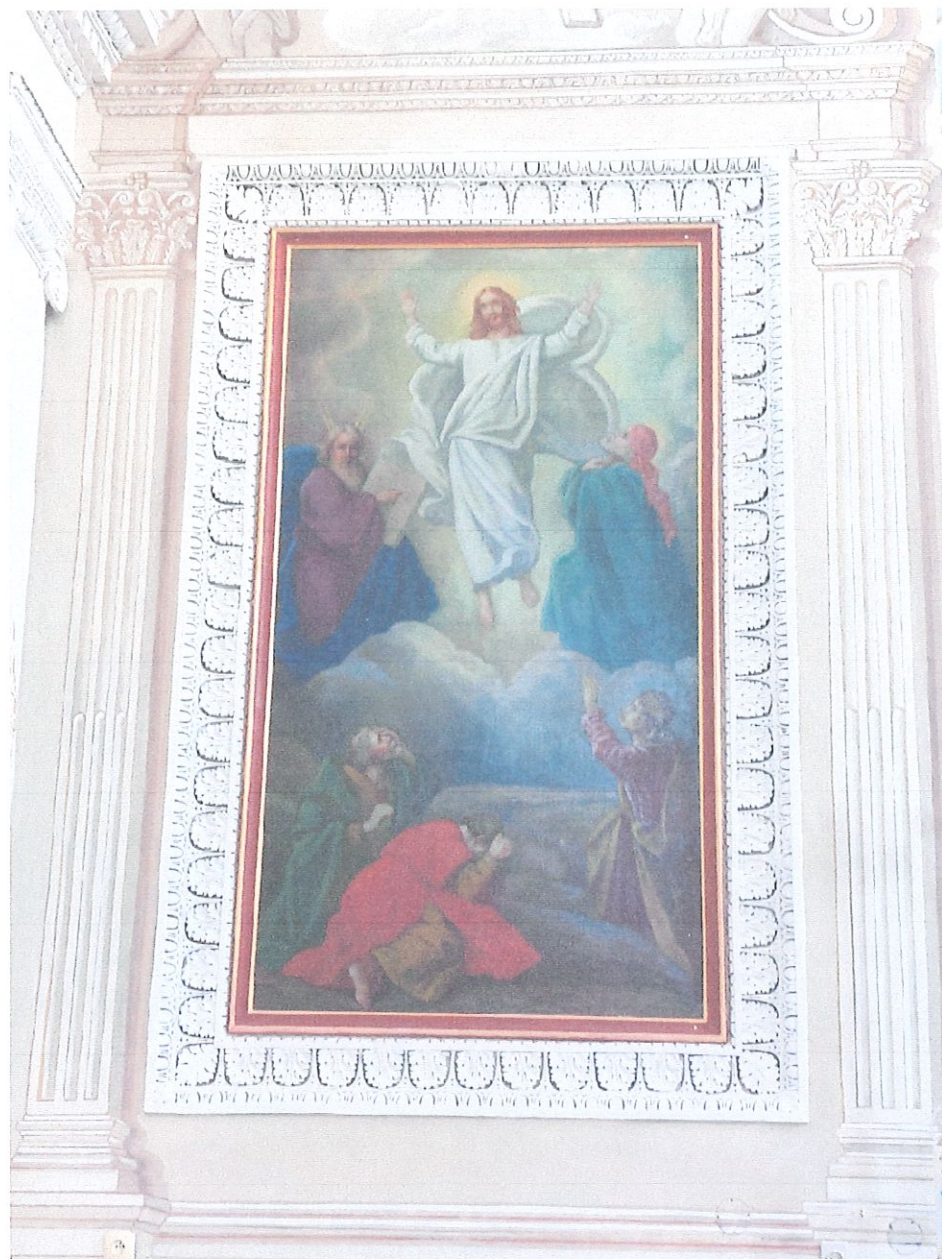
Ołtarz boczny pw. Przemienienia Pańskiego , drewno polichromowane, złocenia, 2 poł. XX w., kościół parafialny pw. Przemienienia Pańskiego w Nowosiólkach, stan przed konserwacją . Fot. 2023.

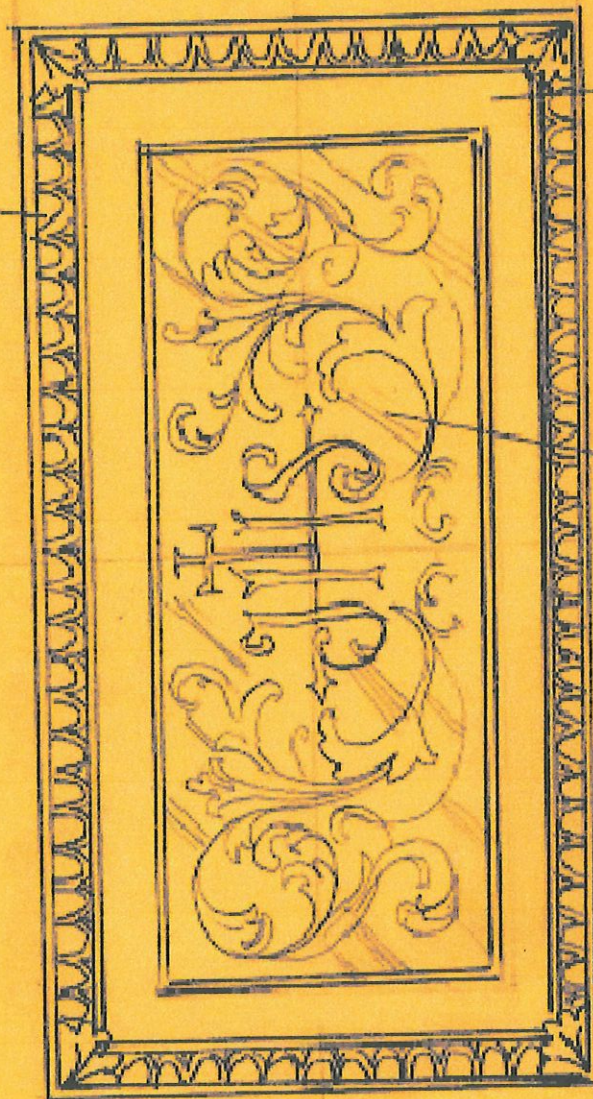
Projekt antepedium do ołtarza bocznego pw. Przemienienia Pańskiego w kościele parafialnym pw. Przemienienia Pańskiego w Nowosiólkach.

PELNA RZEZBA
ZŁOCONA NA POLER

POLICHROMILA

PRZESZCZYNIAT GRANIEDUWANIAT
ZŁOTO POLEK I MAT

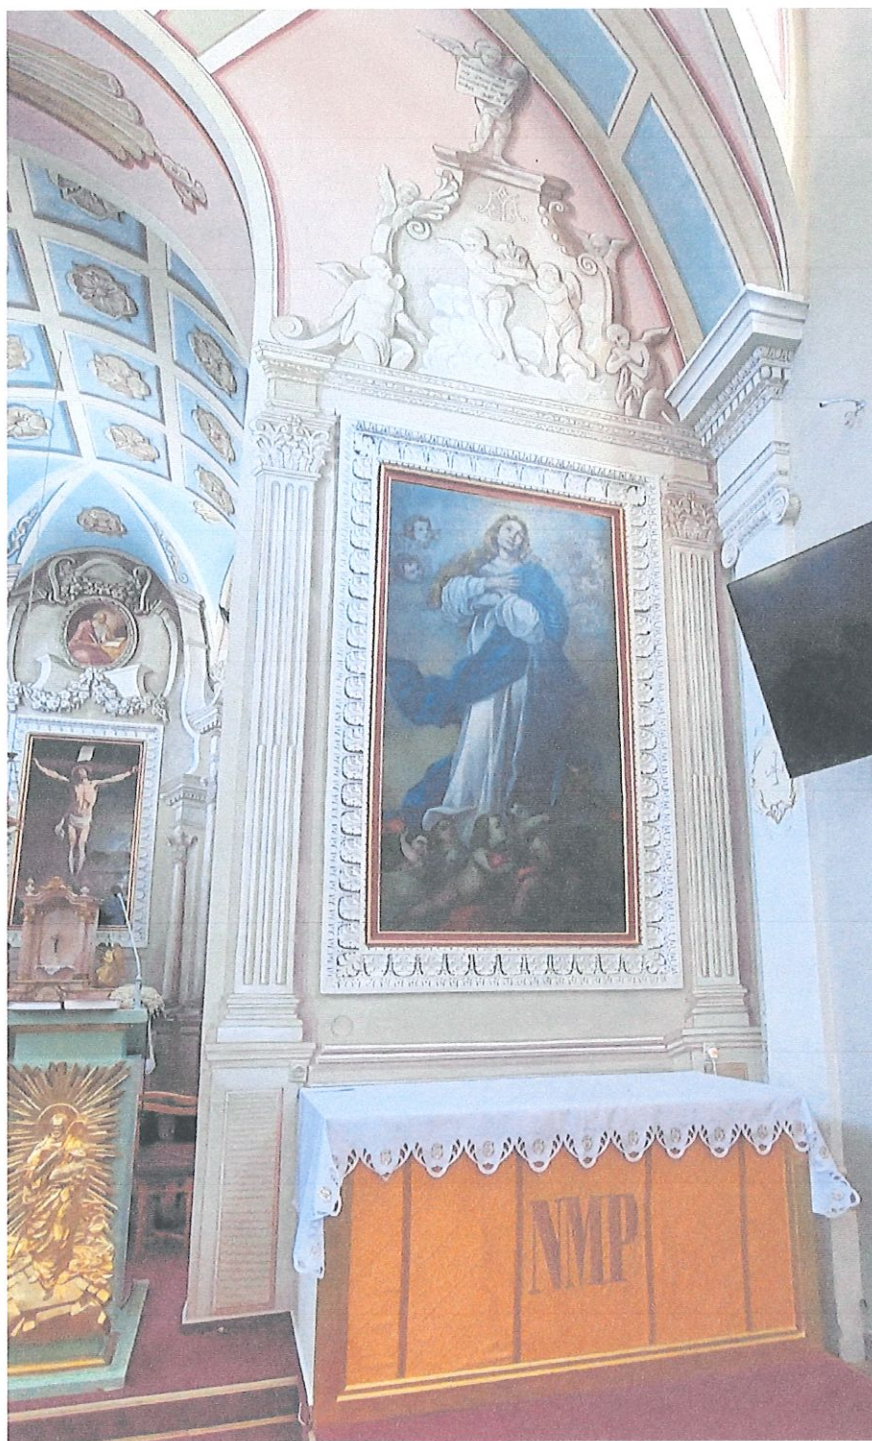
Ołtarz boczny pw. Niepokalanego poczęcia NMP, drewno polichromowane, złocenia, 2 poł. XX w., kościół parafialny pw. Przemienienia Pańskiego w Nowosiólkach, stan przed konserwacją . Fot. 2023.

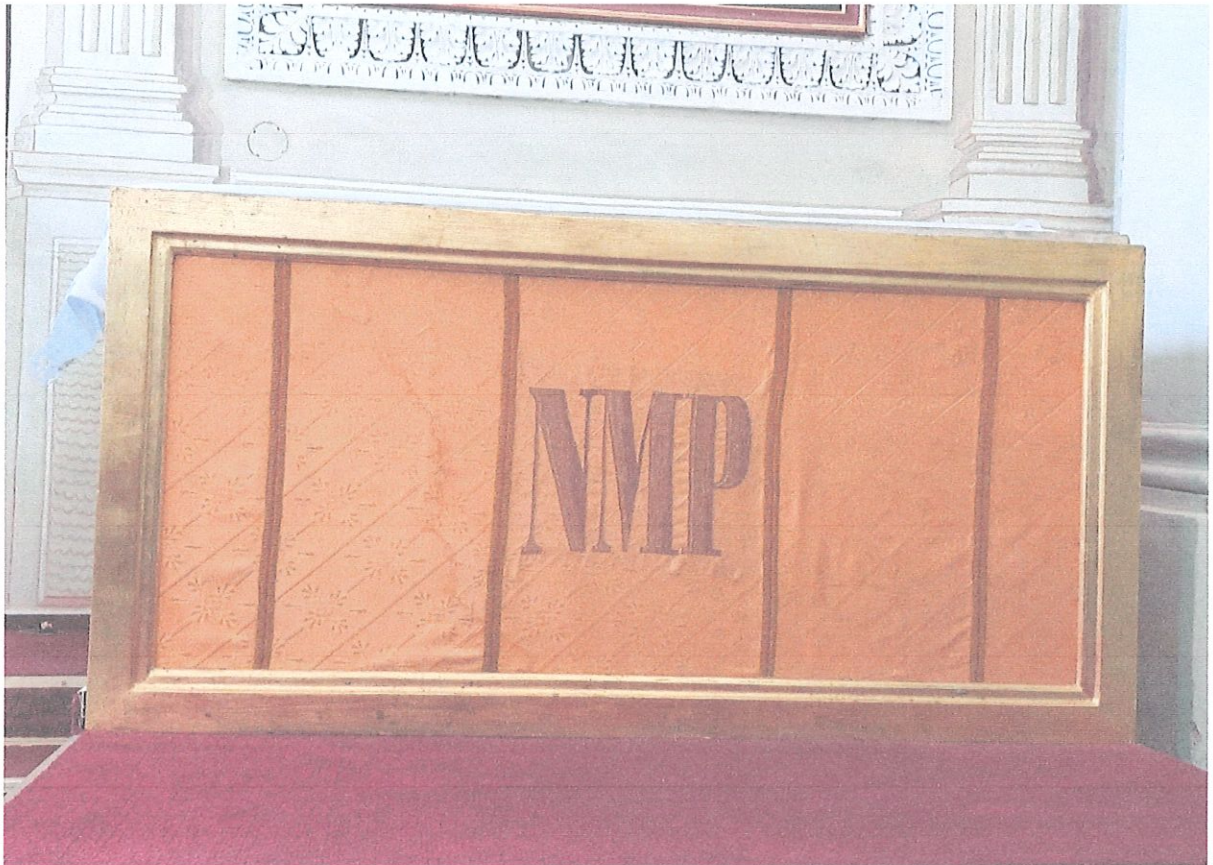
Oltarz boczny pw. Niepokalanego poczęcia NMP, drewno polichromowane, złocenia, 2 poł. XX w., kościół parafialny pw. Przemienienia Pańskiego w Nowosiólkach, stan przed konserwacją . Fot. 2023.
