**PROGRAM PRAC KONSERWATORSKICH ELEMENTÓW
RUCHOMYCH OLTARZA GŁÓWNEGO PW. UKRZYŻOWANIA,
OLTARZA BOCZNEGO PW. PRZEMIENIENIA PAŃSKIEGO I
OLTARZA BOCZNEGO MATKI BOSKIEJ NIEPOKALANIE
POCZĘTEJ Z KOŚCIOŁA PARAFIALNEGO
W NOWOSIÓLKACH**

Autor programu prac :

mgr Danuta Majewska – konserwator dzieł sztuki

Lubaczów 2023

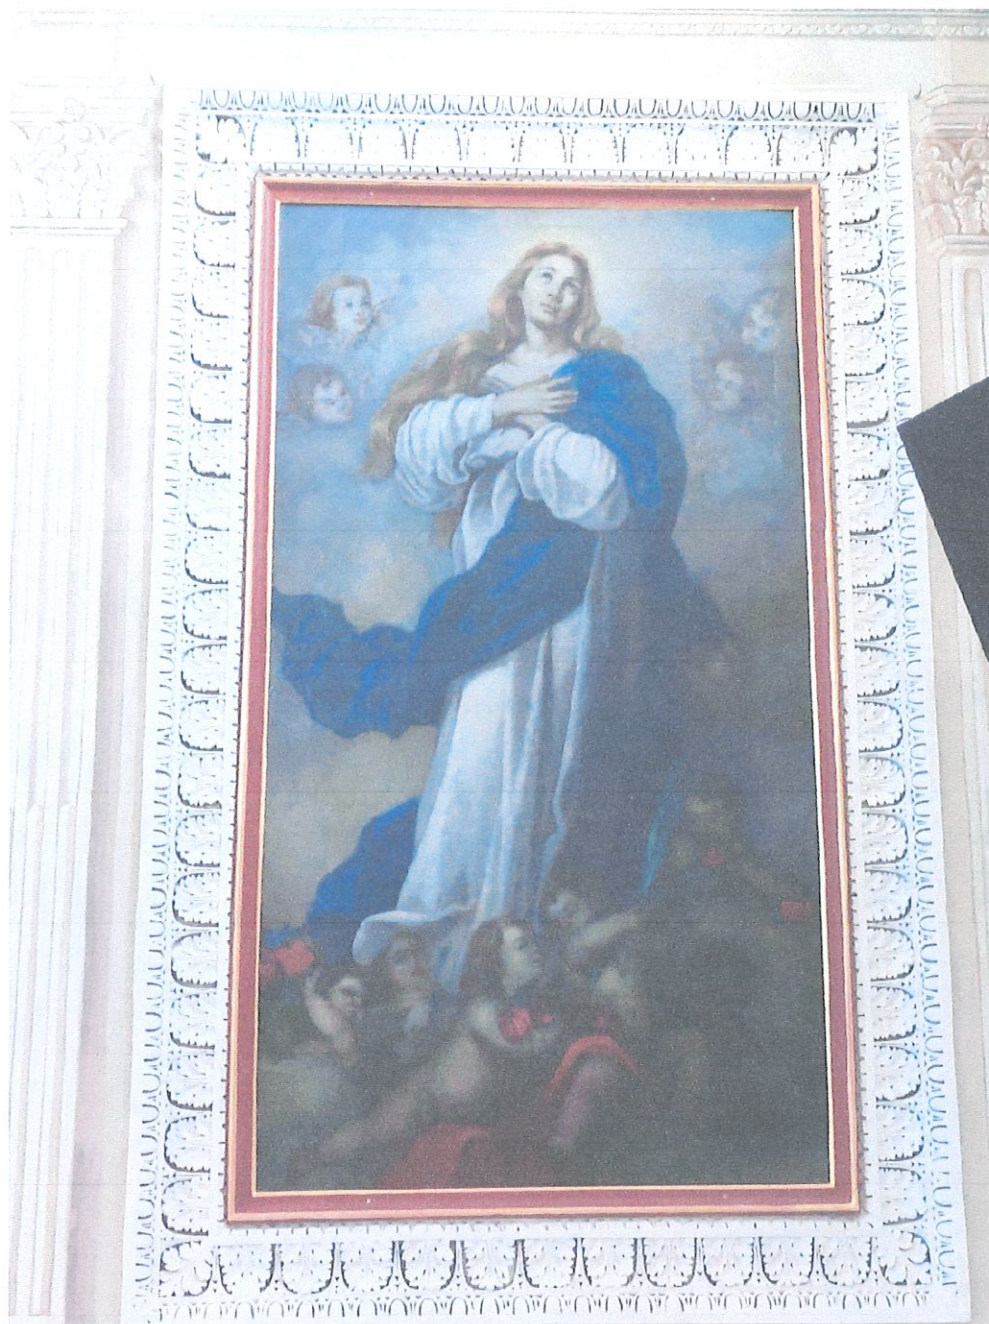
Ołtarz boczny pw. Niepokalanego poczęcia NMP, drewno polichromowane, złocenia, 2 poł. XX w., kościół parafialny pw. Przemienienia Pańskiego w Nowosiólkach, stan przed konserwacją . Fot. 2023.

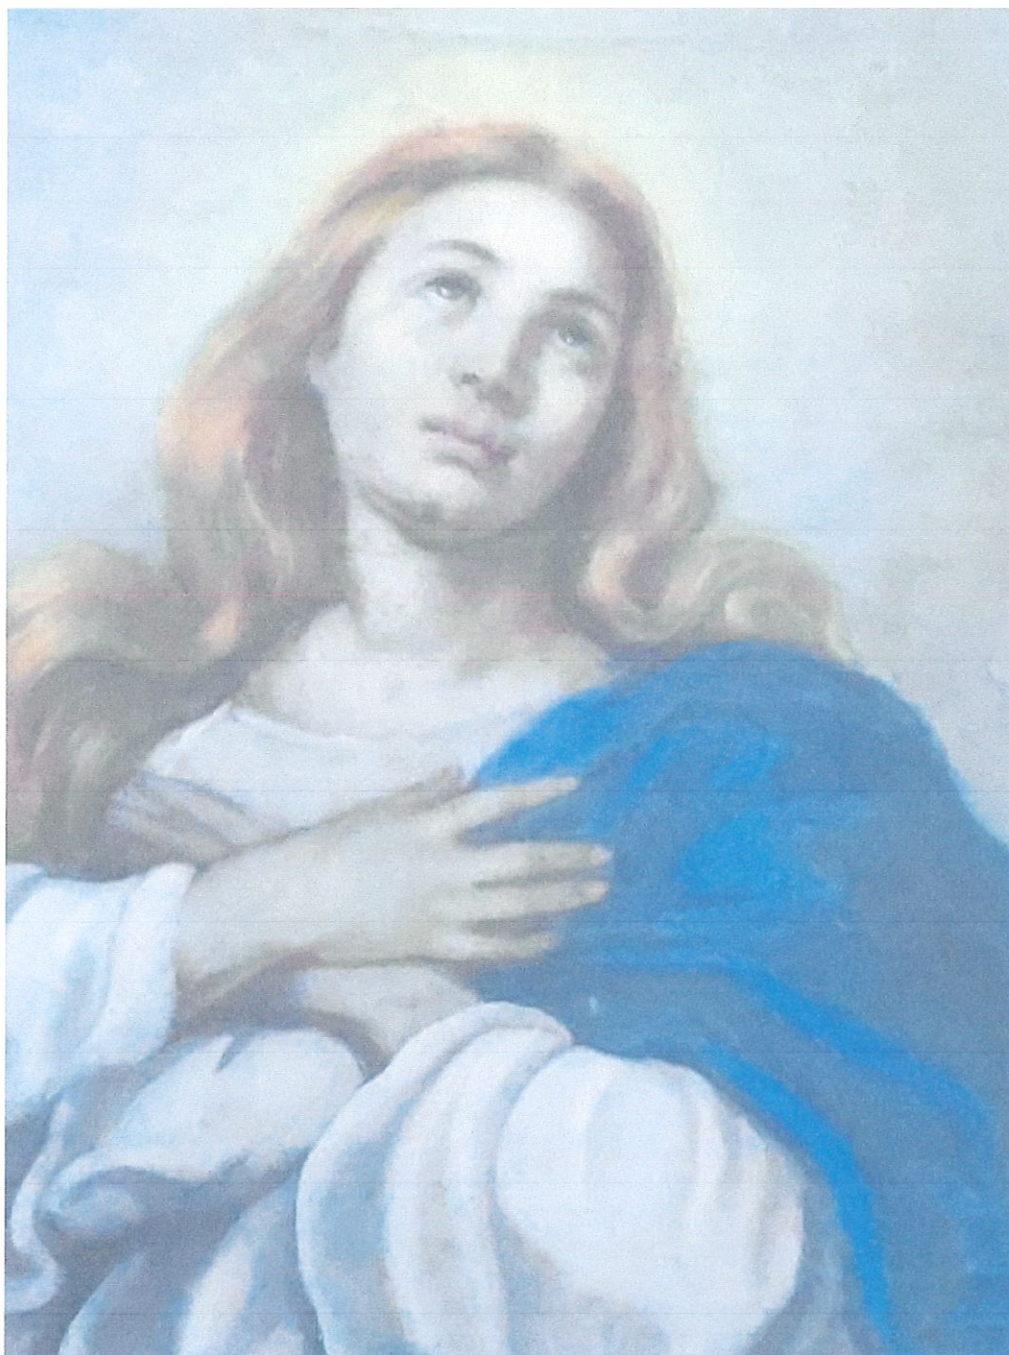
Oltarz boczny pw. Niepokalanego poczęcia NMP, drewno polichromowane, złoceń, 2 poł. XX w., kościół parafialny pw. Przemienienia Pańskiego w Nowosiólkach, stan przed konserwacją . Fot. 2023.

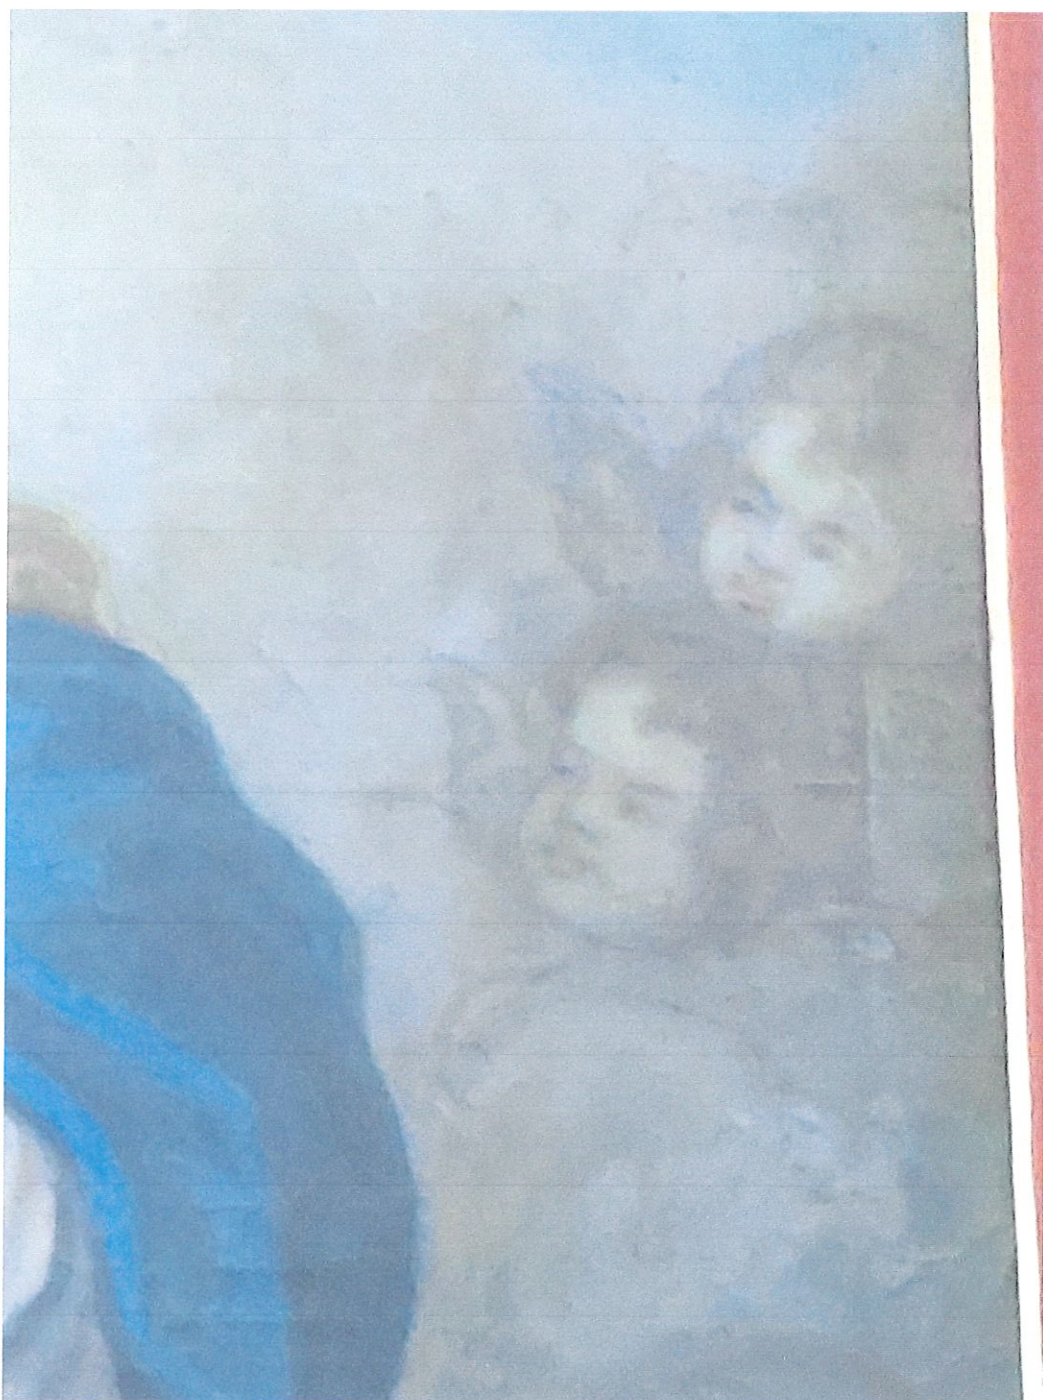
Ołtarz boczny pw. Niepokalanego poczęcia NMP, drewno polichromowane, złocenia, 2 poł. XX w., kościół parafialny pw. Przemienienia Pańskiego w Nowosiólkach, stan przed konserwacją . Fot. 2023.

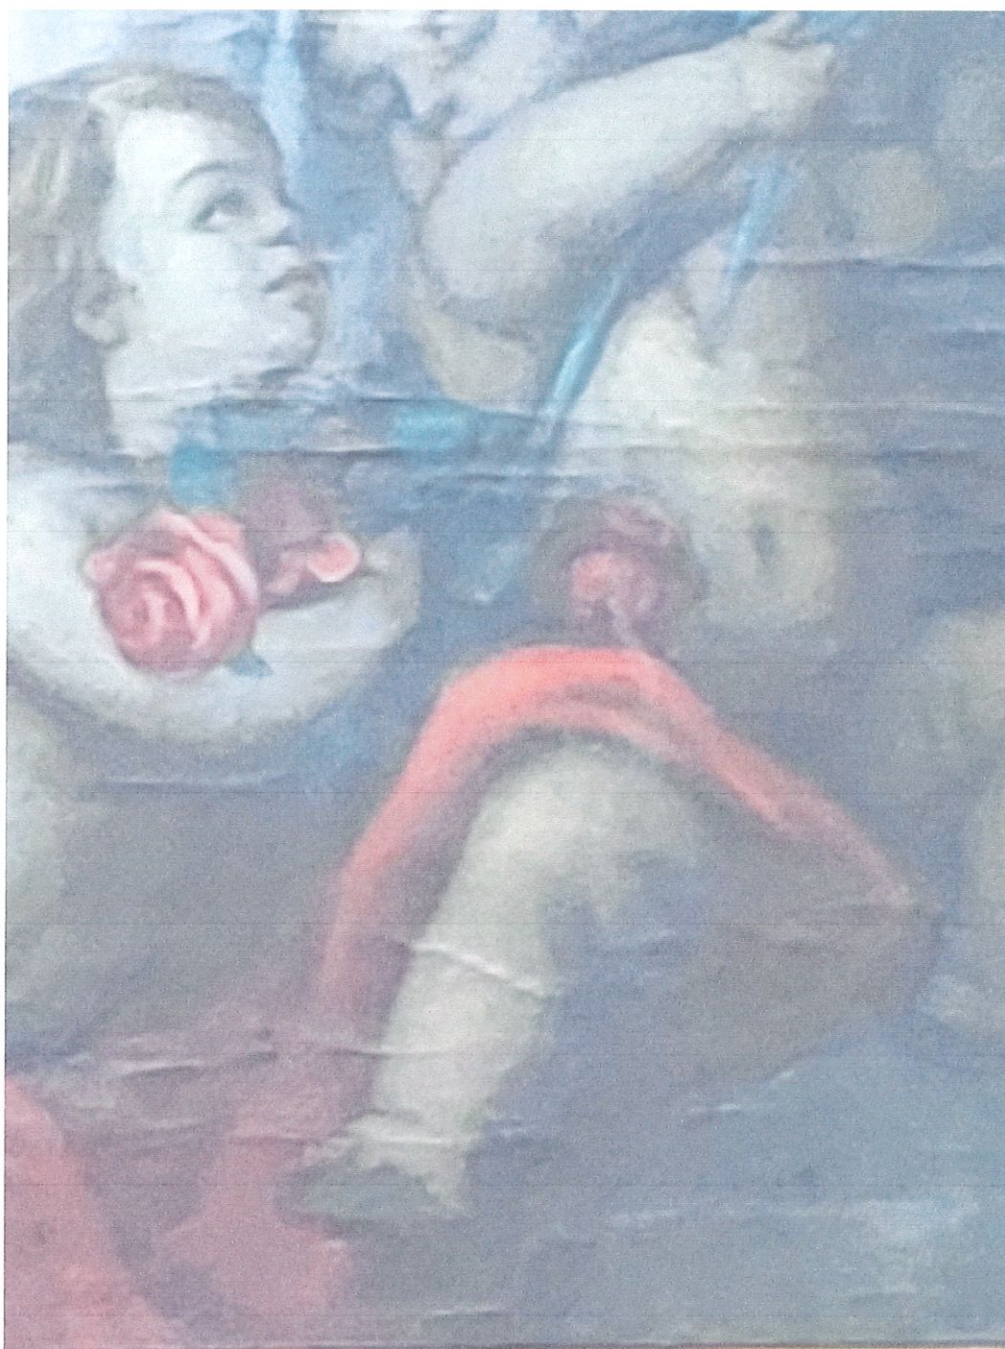
Ołtarz boczny pw. Niepokalanego poczęcia NMP, drewno polichromowane, złocenia, 2 poł. XX w., kościół parafialny pw. Przemienienia Pańskiego w Nowosiólkach, stan przed konserwacją . Fot. 2023.
